Seminário de Projetos de Ensino

**Tema: SOCIEDADE E UNIVERSIDADE
SABERES E VIVÊNCIAS REGIONAIS**

O TRABALHO COMO APOIADOR DE INCLUSÃO E ACESSIBILIDADE: CONDIÇÕES PARA MOBILIDADE NA UNIFESSPA

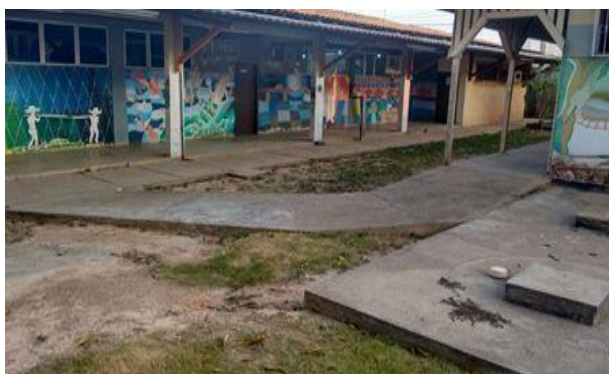
Na unidade I, observa-se que na composição dos acessos em calçadas e rampas, ainda ocorre a inadequação de medidas, com larguras e alturas das calçadas sem guarda-corpo por exemplo, em alguns trechos que oferecem perigo a uma pessoa com deficiência física. O guarda-corpo e em alguns casos o corrimão, piso tátil, retirada de obstáculos precisam ser repensados pelo setor de infraestrutura da universidade

Figura 1: Área de acessos a setores na Unidade I *Figura 2: rampa para o acesso a biblioteca unidade II*

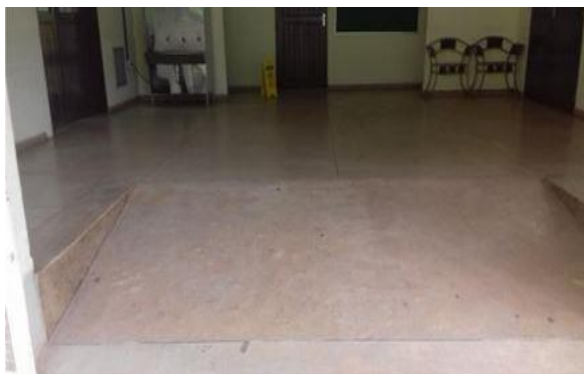
É possível observar que esta rampa de acesso a biblioteca na unidade II, apresenta uma inclinação que dificulta o acesso de alunos em cadeiras de rodas.

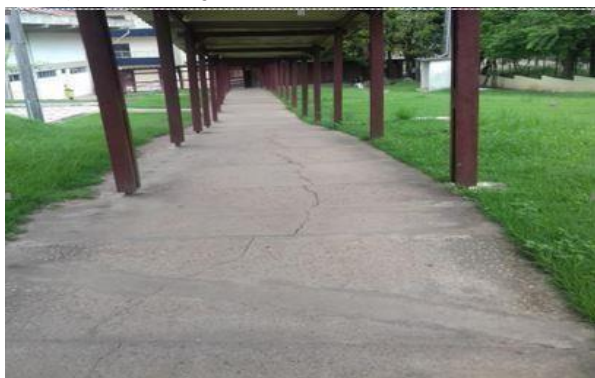
Figura 4: Calçadas na Unidade I

Na unidade I os pisos de alerta estão inseridos de forma equivocadas, pois há no meio do piso direcional um piso de alerta, entretanto não tem desvio, nem apresentam nenhum risco. A unidade II não apresenta piso tátil, contendo aclives e declives enfáticos.

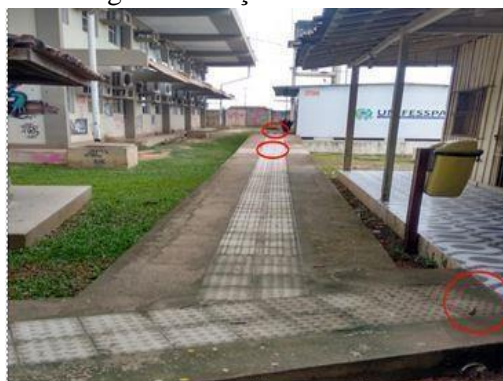
figura 5: Calçada da unidade II

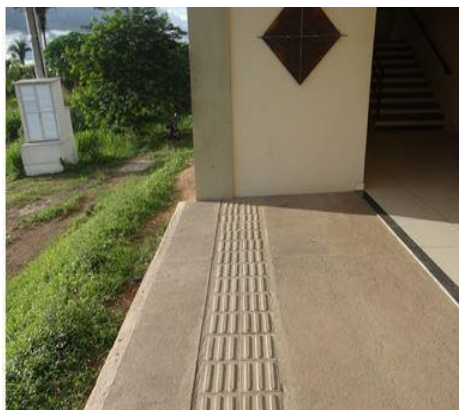
Figura 6: Calçada do Prédio do ILLA unidade III

A figura 6 (seis) da unidade III, exibe que no final da parede não existe o piso de alerta, sendo que depois do piso de alerta, como há um desvio é preciso ter a mudança de ângulo, inclinando-se em direção aos espaços de uso coletivo presentes no prédio como as salas, banheiro e a escada. Sendo citada na NBR 16537/2016:

7.4.3 quando houver mudança de direção com ângulo entre 90° e 150°, deve haver sinalização tátil de alerta, formando áreas de alerta com dimensão equivalente ao dobro da largura da sinalização tátil direcional [...].

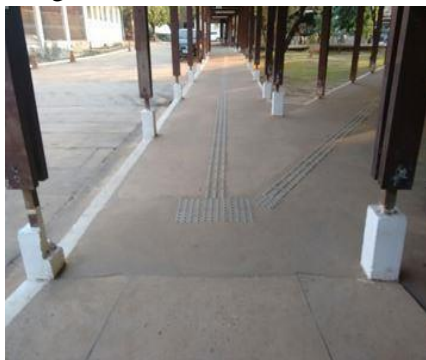
Alguns espaços na unidade I foram observados contendo padrões de acessibilidade que permitam liberdade, autonomia e direito a acesso pelos discentes com deficiência, estão elencados abaixo:

figura 8: Acesso a entrada da Unidade I

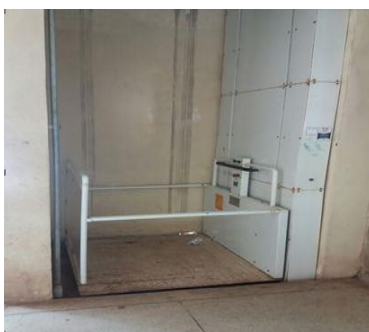
Figura 9: Elevador do Prédio ICH
